化粧ボーダー 変形性能確認試験結果

試験日時 : 平成27年 6月 19日 (金) (天候 : 曇り、気温 : 20°C)

試験場所 : 現場 本館南ヤード

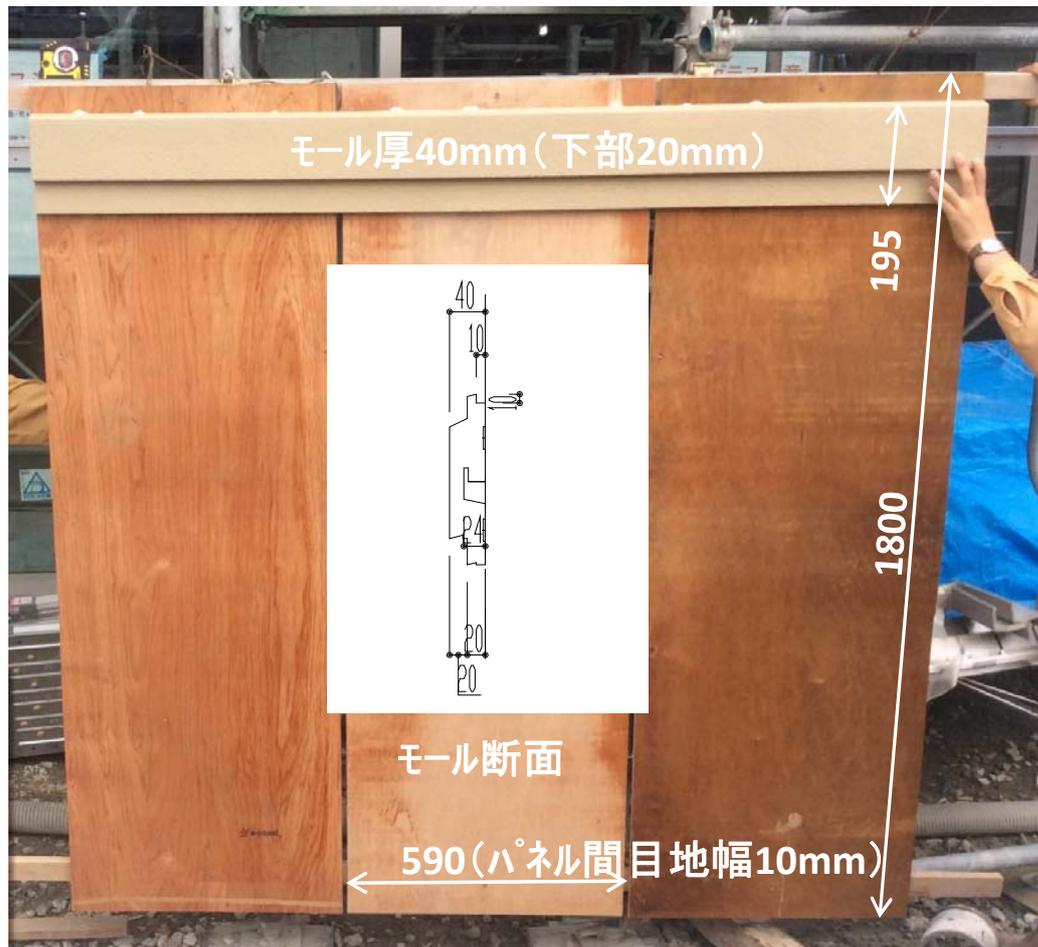
ベニヤ板 (590×1800、3枚) に化粧ボーダーW2 (t 40mm、195×1790) を貼り付け、レバーブロックで水平方向に引っ張る。
ロッキングによる化粧ボーダーの変化を確認する。

図1. 試験体

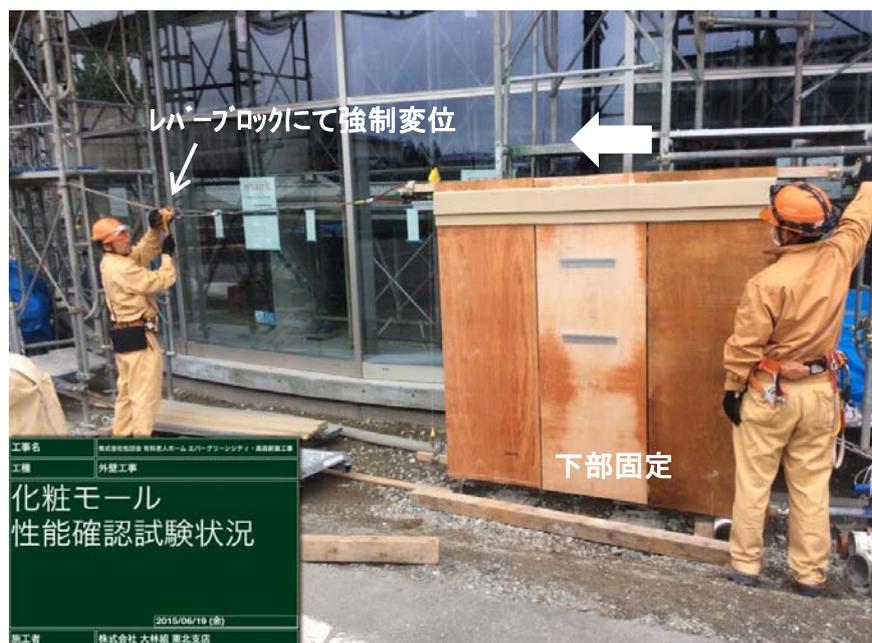
本館5Fの階高 (3,660mm) を想定して層間変形角 $R=1/100$ で生じるパネル間の垂直変位 (7mm) での性状を確認。

図2. 試験状況

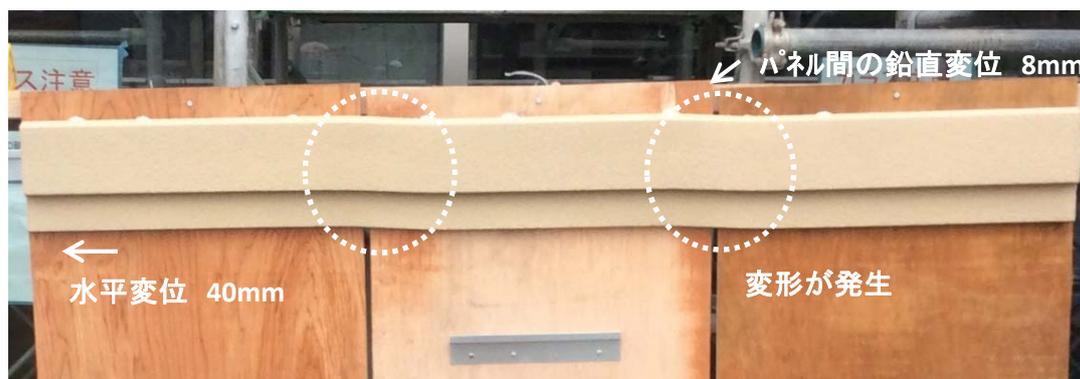
図3. 試験結果

- ・パネル間で約8mmの垂直変位を加えたが、外観に浮き・しわ・割れは見られなかった。
- ・パネルの変形に引っ張られてボーダーの形状が変化した。
- ・接着材の剥がれは確認できなかった。

- ・ 法令上の最大値 $1/120$ を超える層間変形角 $R=1/100$ に該当する垂直変位を加えた外観に破損へつながる変化が見られなかったことから今回の試験体に対しての性能変形は実用上問題ないと考えられる。
- ・ 今回の試験体は、工事で使用する最小断面の部材である。
【試験2】よりEPS材（発泡スチロール）の破損がクリティカルであることから断面の大きな部材はより安全と推察される。

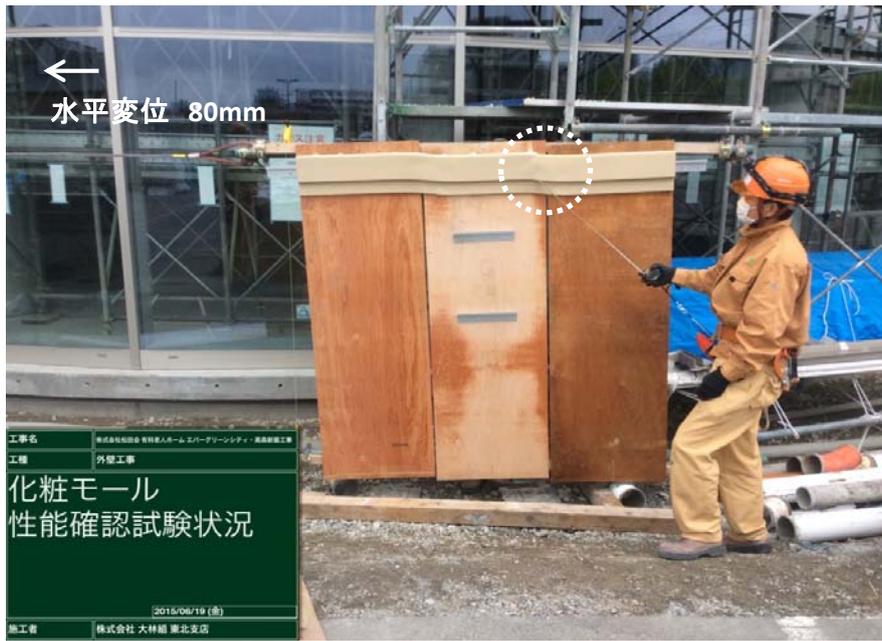
図4. 試験結果

- ・ 水平変形が80mmの時点で、パネルジョイント付近でしわが発生した。
- ・ しわが起点となり徐々に割れた。
- ・ われ収束後にボーダーを引っ張ったが接着材はすべて剥がれておらず脱落しなかった。

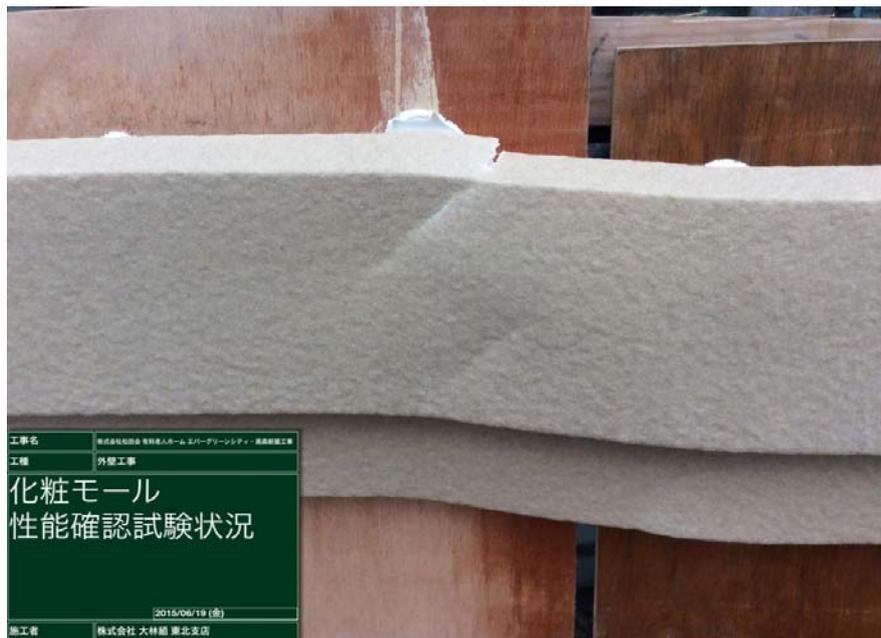
図5. 試験結果（しわ発生直後）

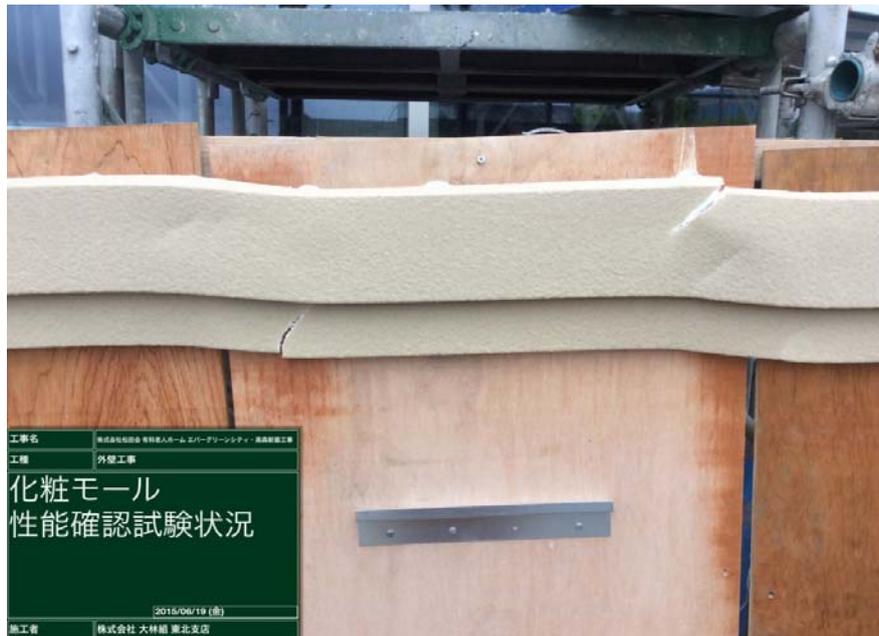
図6. 試験結果（われ収束後）
